VITABOOM
ONDERZOEK

Boom Effect Analyse bomenbestand

Betreft: Boom Effect Analyse

Omschrijving: Boom Effect Analyse ten behoeve van de bomen aan de Bergstraat, Kruisstraat (klein stukje) en Emmastraat te Gennep
 Boomsoort: Diversen
 Boomidentificatie: op soort en locatie geïdentificeerd en via Digitree.
 Locatie: Bergstraat, Kruisstraat en Emmastraat
 Plaats: Gennep
 Ons projectnummer: 002492

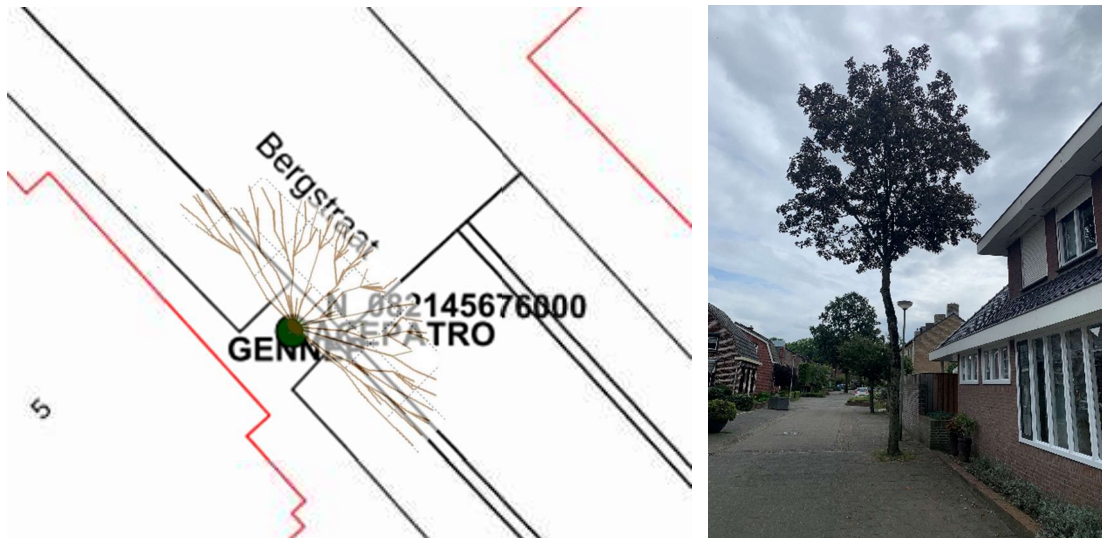
Figuur A en foto 1: overzicht betreffende boom en locatie. Ingevoegd de morphology van beworteling.

De rode gewone esdoorn is een boom van de 1^e grootte en kan een hoogte bereiken van 20 – 25 m. de kroonbreedte kan uitgroeien tot 15 – 20 m breed. Uit de visuele beoordeling heeft deze boom een matige conditionele toestand afgelezen aan het bladvolume, bladgrootte en kleur. De stamvoet heeft aan de zijde van de woning 1 sterk ontwikkelde wortel. Dit betekent een onderontwikkeling van het wortelbestand aan de straatzijde. De stam heeft op een hoogte van ongeveer 2 m een locatie waarvan het bastweefsel aan het afsterven is.

In de huidige situatie is de actuele toekomstverwachting op 5 jaar gesteld, vanwege de conditionele en mechanische toestand. Het effect van reconstructie werkzaamheden is bij deze boom dermate negatief dat de toekomstverwachting aanzienlijk zal verkorten zonder dat hier maatregelen voor te nemen zijn.

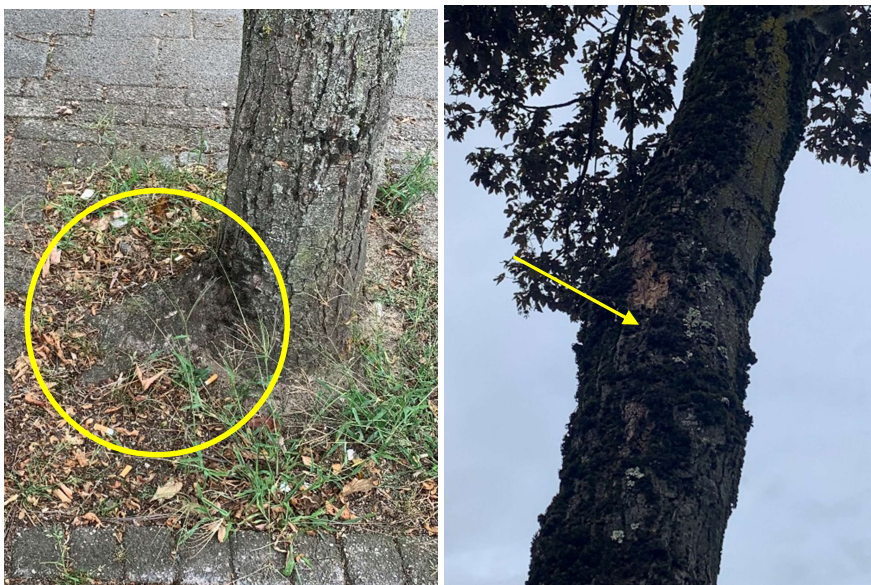
Foto 2 en 3: in de gele cirkel de overontwikklde wortel, de stam aan de straat zijde laat geen wortelaanlopen zien. Waarschijnlijk is di teen geënte boom en is er reële kans op uitgestelde onverenigbaarheid.

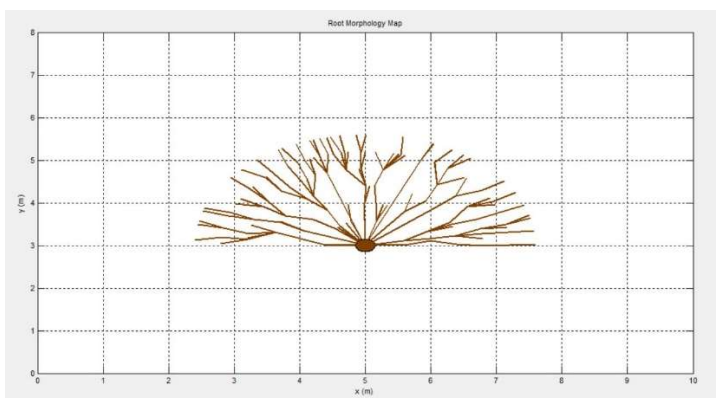
Figuur 4: Morphology

Conclusie: Onregelmatig verdeelde beworteling. In de eerste lijn minder beworteling, meer naar buiten (vanaf lijn 1) meer beworteling maar nog steeds matig intensief. Beworteling loopt over kabels en leidingen.

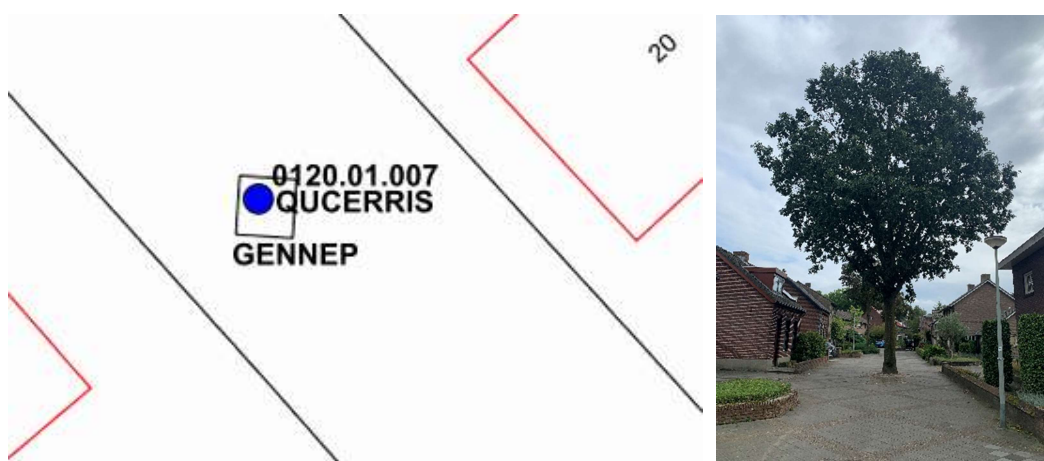
Deze moseik heeft een voldoende conditionele toestand, bladkleur, grootte en bezetting zijn voldoende. De stamvoet en stam evenals de kroon zijn van een goede structuur. Er zijn geen zichtbare gebreken waargenomen die een verhoogd risico hebben ten aanzien van de directe omgeving. Met uitzondering van wat kleine afgestorven takken. Deze boom staat op een locatie met een zeer hoge publieke druk. De actuele kwaliteit en toekomstverwachting is goed en in de huidige situatie >15 jaar. Deze Moseik is beeldbepalend en met betrekking tot het stadsklimaat zeer belangrijk. Het effect van de reconstructieve en rioolwerkzaamheden kan zeer ingrijpend zijn bij deze moseik. Zonder beschermingsmaatregelen en een werkplan zal deze moseik een verkorte levensverwachting krijgen van <5 jaar. Deze boom kan duurzaam behouden blijven waarbij de reconstructie kan bijdragen in het verbeteren van de groei- en standplaats.

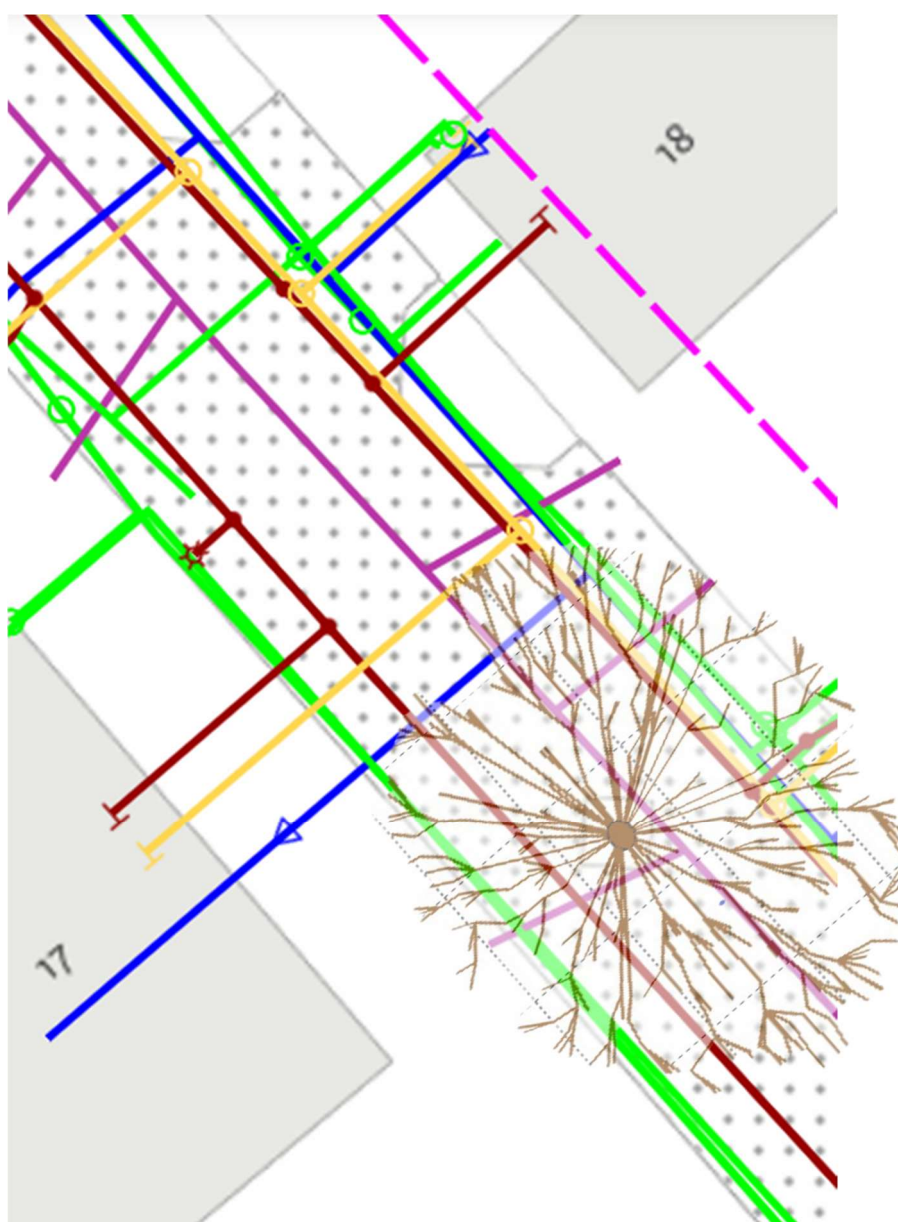
Figuur 4: Morphology geprojecteerd op de klic melding met betrekking tot de kabels en leidingen en riolering.

Conclusie en aanbeveling: De conditie en structuur van deze moseik zijn voldoende en goed. Deze boom staat in het midden van de rijbaan waardoor de gehele kroonprojectie verhard is en hierdoor het hemelwater wordt afgevoerd. De bodem is verdicht en arm in bodemleven. Min of meer alle nutsleidingen gaan door het wortelpakket. Het vervangen van kabels kan men middels gestuurd boren. Het vervangen van het riool zal middels sleuf methode moeten plaatsvinden. Alternatief kan zijn of het bestaande rioolgedeelte in het wortelpakket gerelined kan worden. Zo ja dan voorkomt men zeer veel wortelschade. Werkzaamheden onder de kroonprojectie zullen met klein materieel moeten worden uitgevoerd en onder toezicht van een bomenwacht. Graafwerkzaamheden zo mogelijk uitvoeren met alternatieve middelen zoals grond wegzuigen met een grondzuiger en airspade.

Bij voorkeur zou men de nieuwe verharding onder de kroonprojectie zwevend (zwevende constructie) kunnen maken zodat er een soort van maaiveld onder deze constructie aanwezig waarop men een humus laag kan aanbrengen en behouden om de groeiplaats aanzienlijk te verbeteren. Deze humus laag heeft een positieve invloed op de zuurstofverhouding in de bodem maar ook op het waterbergend vermogen en op deze locatie kan men ook het hemelwater deels laten infiltreren. Belangrijk is dat men zo min mogelijk schade aanbrengt aan het wortelbestand.

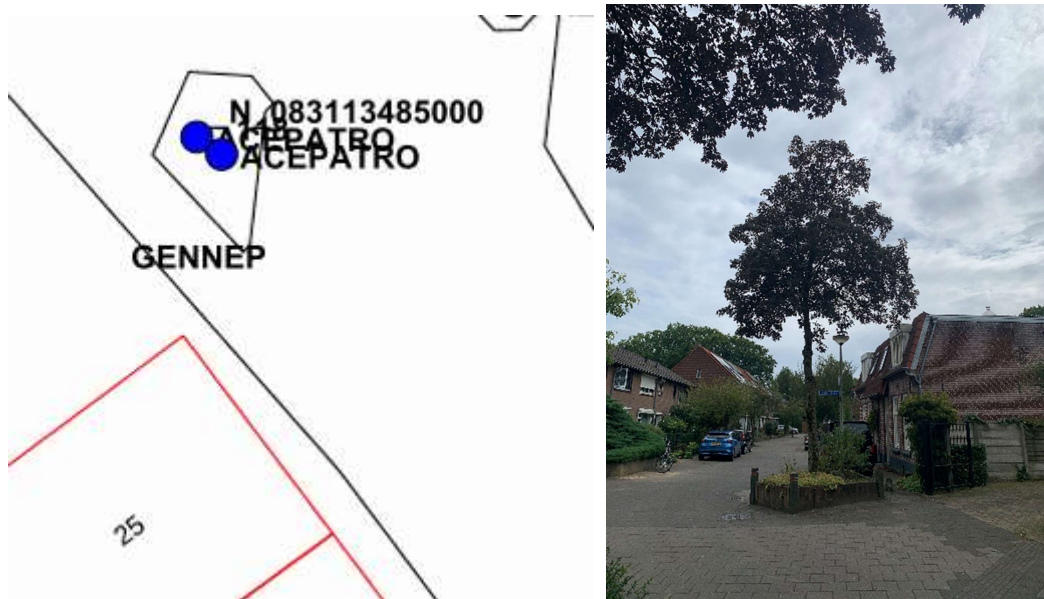
Deze gewone rode esdoorn staat in een verhoogde betonnen rand waardoor de boom een wat ruimere boomspiegel heeft en daardoor niet door het verkeer kan worden beschadigd. Het betreft nog een jonge boom met een actuele levensverwachting van > 15 jaar.

De conditie is voldoende en er zijn geen zichtbare gebreken waargenomen die een verhoogd risico hebben ten aanzien van de directe omgeving. De locatie van deze boom ten opzichte van de toekomstige grootte is goed en kan zich verder ontwikkelen.

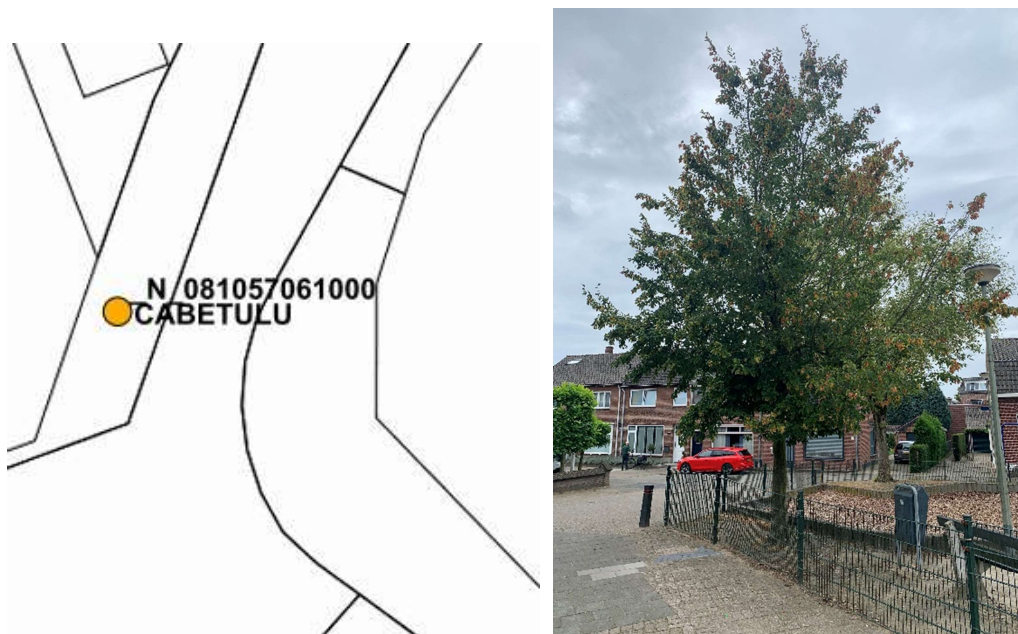
Jonge Haagbeuk met een matige conditie die in het verleden beter is geweest. De boom loopt niet achter in ontwikkeling. De conditionele toestand is verbeterbaar. De boom staat min of meer geheel in de verharding. Door deze onder de boom weg te halen en schimmeldominante humuscompost met daarop een dunne laag van max 3 cm dikte houtsnippers. Snippers alleen van verspreidporige boomsoorten.

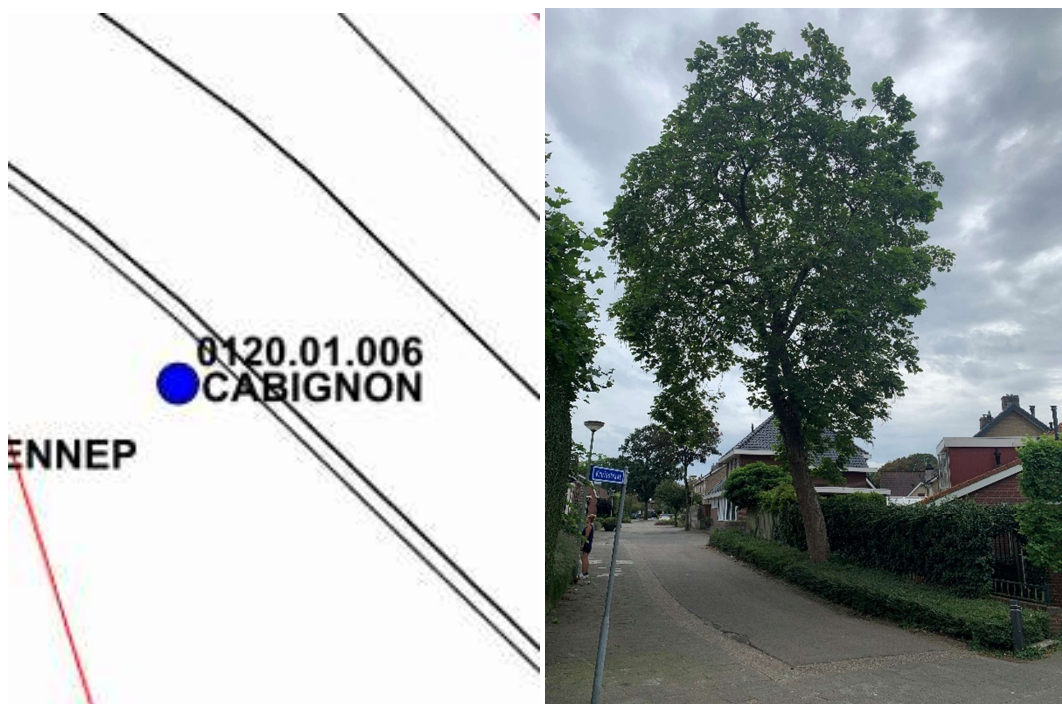
Deze *Catalpa* heeft een goede conditionele toestand en heeft de belangrijkste beworteling in de aanliggende tuin. Onder het wegdek bevinden zich geen kabels en leidingen die onder de kroonprojectie doorlopen. Voorzichtigheid is geboden tijdens graafwerkzaamheden. De *Catalpa* heeft een vlezige wortel die zeer kwetsbaar is. Werkzaamheden onder de kroonprojectie uitvoeren onder toezicht van een bomenwacht. Toekomstverwachting is goed en kan zo blijven mits men voorzichtig genoeg is met ondergrondse werkzaamheden onder de kroonprojectie.

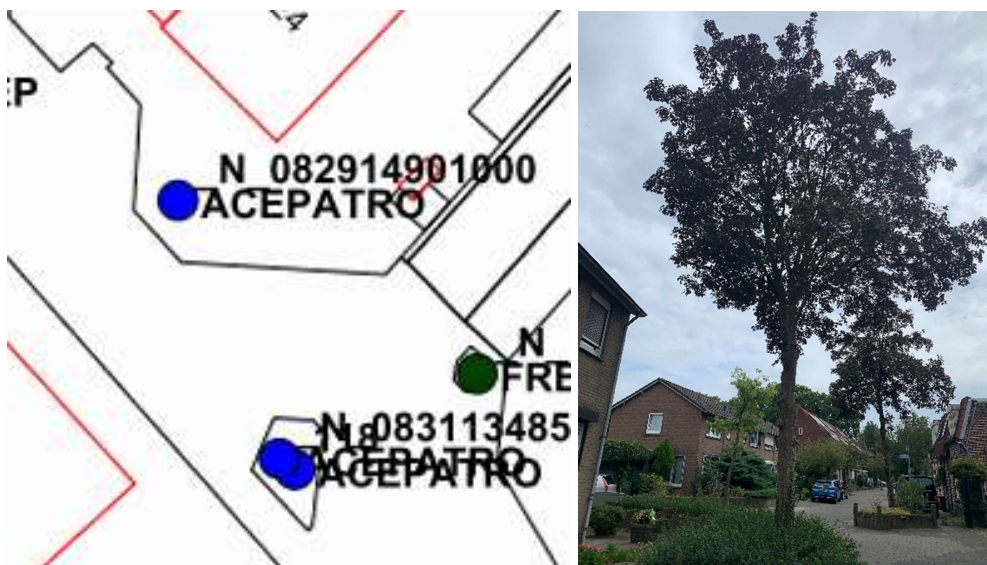
Deze gewone rode esdoorn staat in een plantvak met wat hogere heesters zodat de boom veilig staat ten opzichte van schade door het verkeer. Tevens daardoor een wat ruimere boomspegel. Het betreft nog een jonge boom met een actuele levensverwachting van > 15 jaar. De conditie is voldoende en er zijn geen zichtbare gebreken waargenomen die een verhoogd risico hebben ten aanzien van de directe omgeving. De locatie van deze boom ten opzichte van de toekomstige grootte is goed en kan zich verder ontwikkelen.

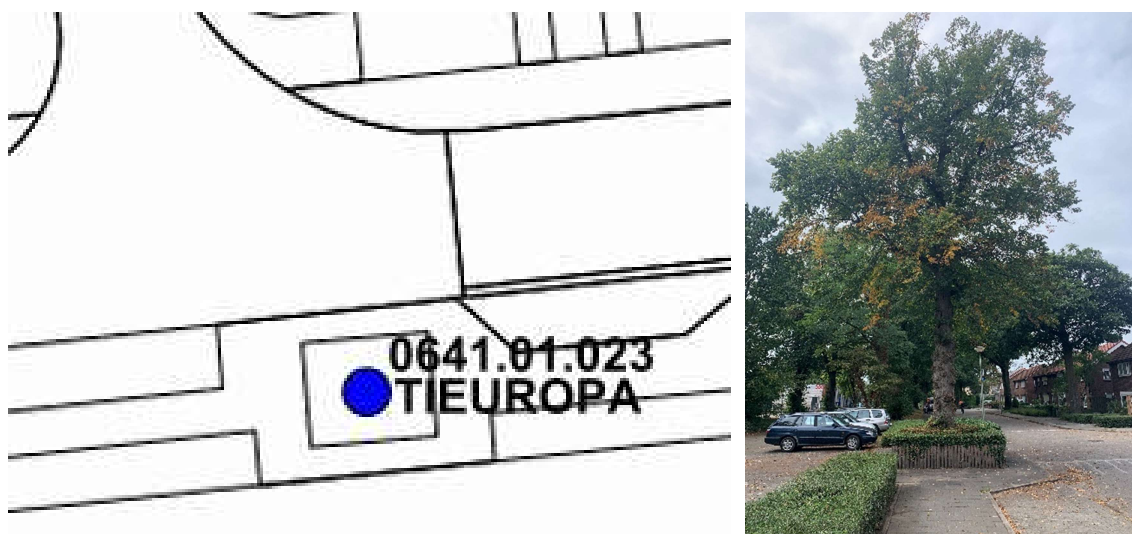
Deze beeldbepalende linde staat in een verhoging en valt min of meer buiten het plangebied maar de beworteling waarschijnlijk er een deel van net binnen het werkgebied.. De conditionele toestand van deze boom is matig tot voldoende en dit komt voornamelijk door de verhoogde groeiplaats . Beworteling buiten de verhoogde groeiplaats is extensief aanwezig. De actuele toekomstverwachting is > 10 jaar. Door in dit project meteen de groeiplaats van deze linde te verbeteren kan de fysiologie van de boom worden verbeterd en daarmee de conditie. Visueel zijn er geen zichtbare gebreken waargenomen die een verhoogd Risico hebben ten aanzien van de directe omgeving.

Conclusie en advies: Deze beeldbepalende linde is met betrekking tot het stadsklimaat en stadsecologie zeer belangrijk. De conditionele toestand van deze boom kan vrij eenvoudig worden verbeterd door de groeiplaats te verbeteren. Om de boom staat een palissade.

Bij het verwijderen van de palissade mogen wortels niet bloot blijven liggen en dienen zij direct te worden afgedekt met vochtige dekens zodat licht geen invloed heeft en uitdroging wordt voorkomen.

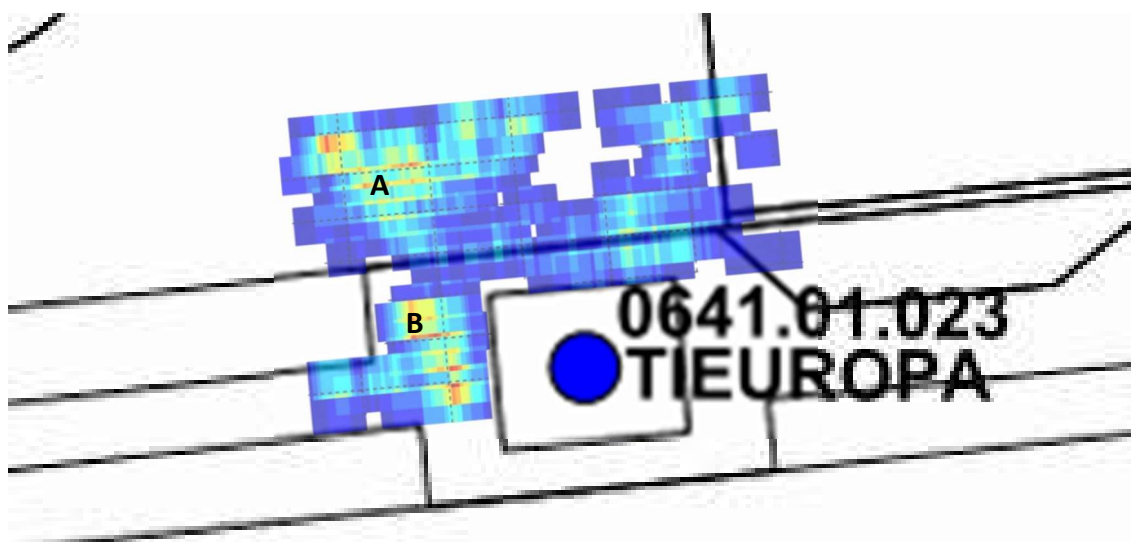
Figuur 3: wortelintensiteit geprojecteerd op de digitale ondergrond van de locatie van de boom. Beworteling is het intensiefst aan de westzijde voetpad en rijbaan.

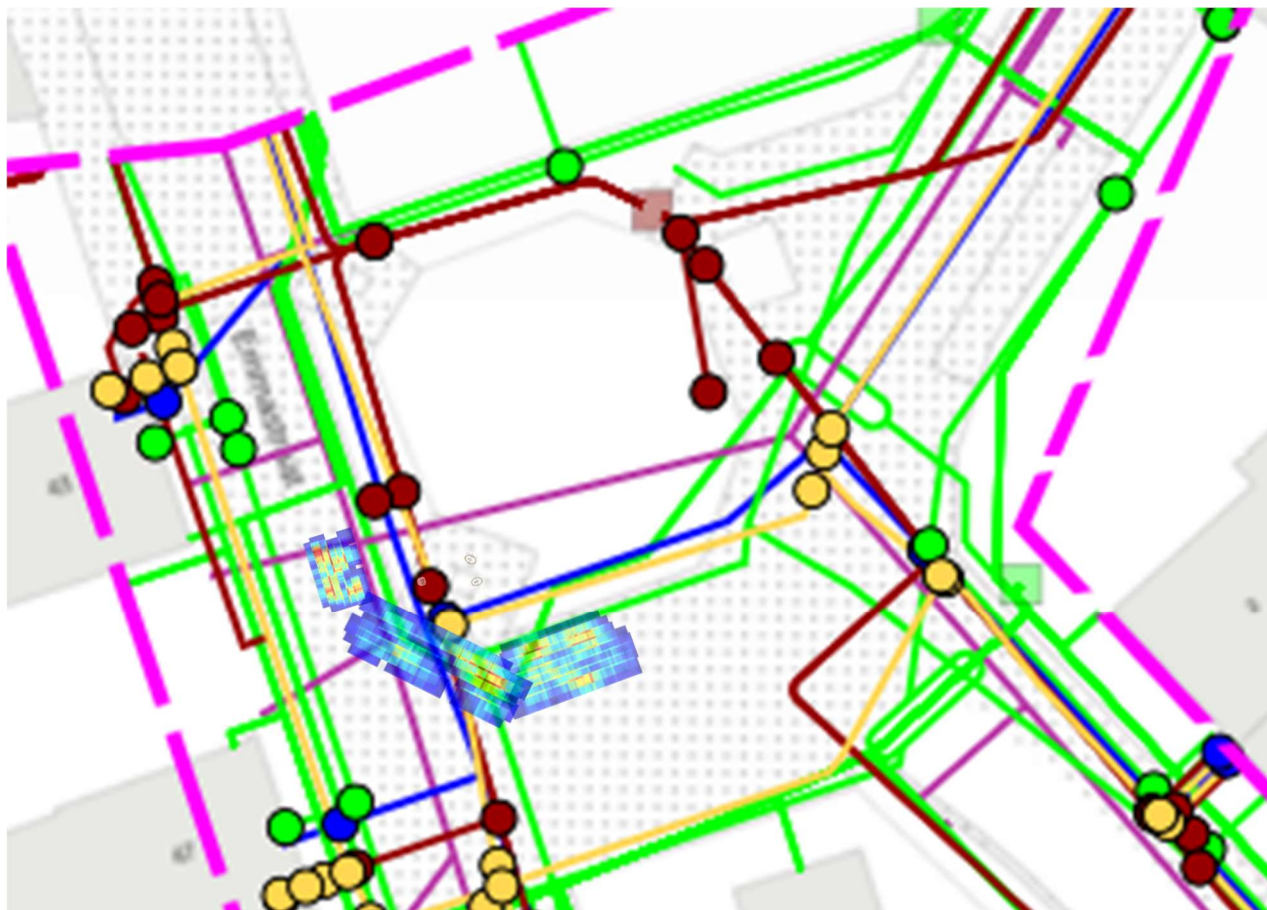
Figuur 10: Wortelintensiteit gelegd over de klimmelding. Op deze locatie een knooppunt van nutsvoorzieningen.

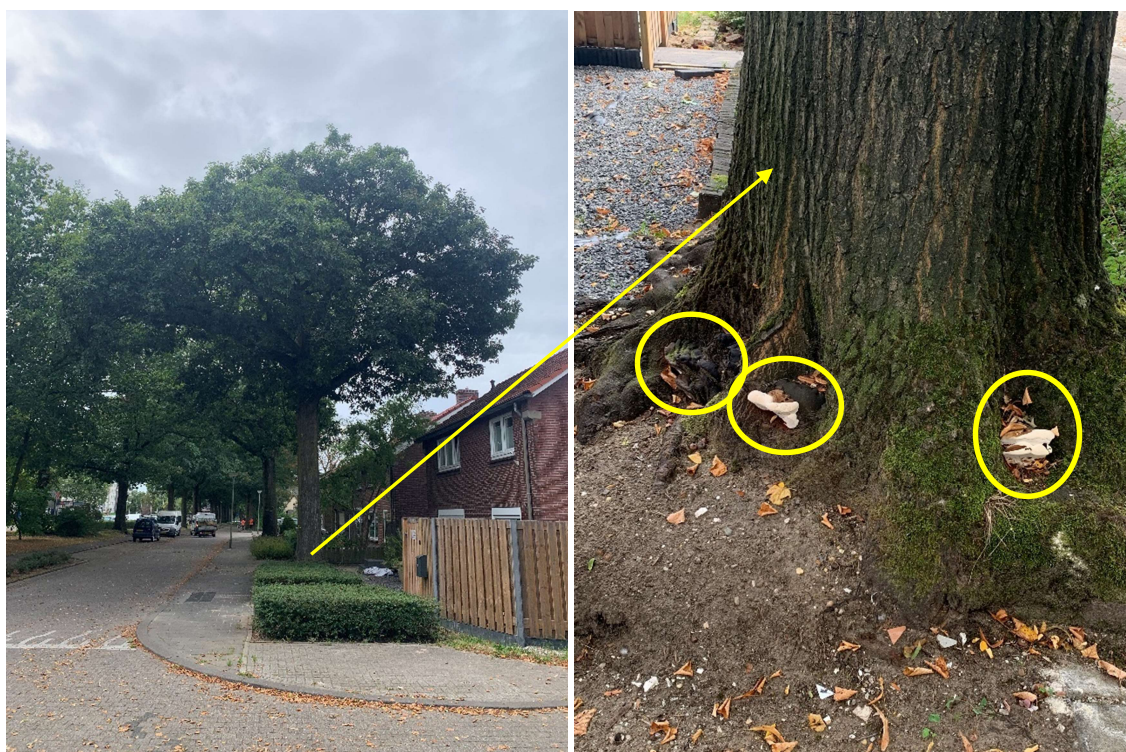
Foto A en B: overzicht locatie en betreffende boom en locatie van meerdere vruchtlichamen op de stamvoet. Wortelschade of verandering in de directe omgeving kan leiden tot een versnelde houtafbraak.

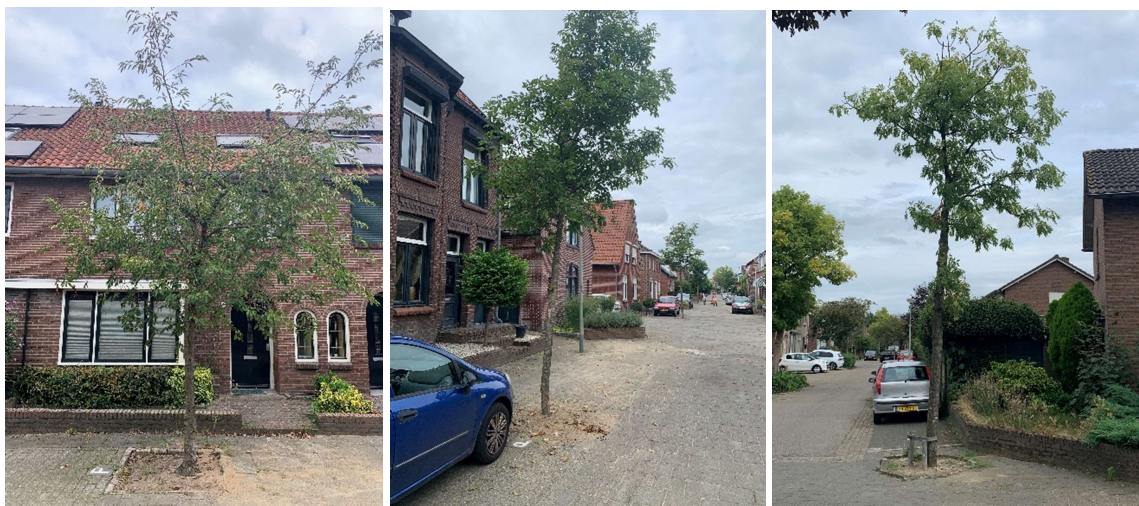
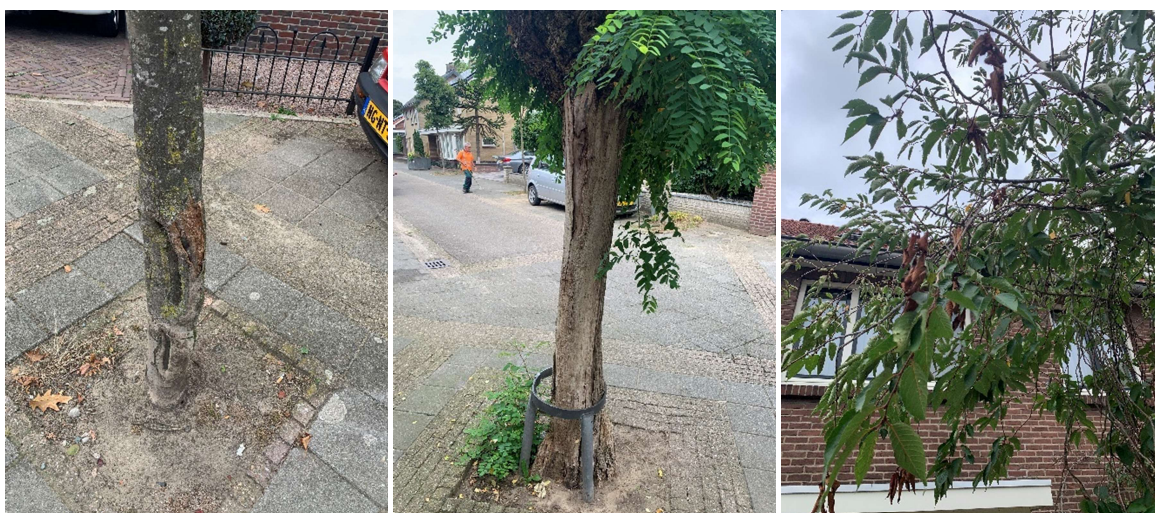
De overige bomen waarvan een aantal met een korte omlooptijd zoals bijvoorbeeld de sierkersen hebben een matige conditionele toestand. Dit heeft o.a. te maken met de groeiplaats en locatie. Bij een aantal bomen geldt dat deze niet kunnen uitgroeien en bovengronds te weinig ruimte hebben. Werkzaamheden in de directe omgeving van deze bomen heeft een negatieve invloed en zal een aanslag zijn op de fysiologische processen van deze bomen. Het advies is om met deze bomen geen rekening te houden in het nieuwe plan en hiervoor in de plaats een aantal plekken te reserveren waar nieuwe bomen met toekomst kunnen staan. Liever een aantal minder op een goede duurzaam ingerichte groeiplaats dan elke 20 jaar alle bomen vervangen.

Bovenstaande foto's, stamschade, afstervende delen en beginnende verwelkingsziekte
