VITABOOM
ONDERZOEK

Boom Effect Analyse bomenbestand

Betreft: Boom Effect Analyse

Omschrijving: Boom Effect Analyse ten behoeve van de bomen aan de Bergstraat, Kruisstraat (klein stukje) en Emmastraat te Gennep
 Boomsoort: Diversen
 Boomidentificatie: op soort en locatie geïdentificeerd en via Digitree.
 Locatie: Bergstraat, Kruisstraat en Emmastraat
 Plaats: Gennep
 Ons projectnummer: 002492

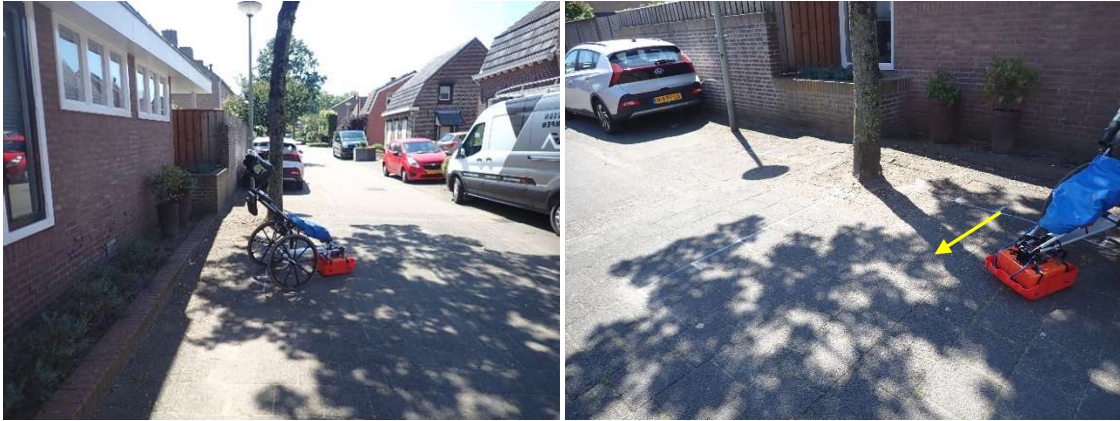
De rode gewone esdoorn is een boom van de 1^e grootte en kan een hoogte bereiken van 20 – 25 m. de kroonbreedte kan uitgroeien tot 15 – 20 m breed. Uit de visuele beoordeling heeft deze boom een matige conditionele toestand afgelezen aan het bladvolume, bladgrootte en kleur. De stamvoet heeft aan de zijde van de woning 1 sterk ontwikkelde wortel. Dit betekent een onderontwikkeling van het wortelbestand aan de straatzijde. De stam heeft op een hoogte van ongeveer 2 m een locatie waarvan het bastweefsel aan het afsterven is.

Foto 4 en 5: File 1, overzicht van de gescande locatie. De gele pijl geeft de looprichting aan. De witte lijnen geven het looppatroon aan.

In de huidige situatie is de actuele toekomstverwachting op 5 jaar gesteld, vanwege de conditionele en mechanische toestand. Het effect van reconstructie werkzaamheden is bij deze boom dermate negatief dat de toekomstverwachting aanzienlijk zal verkorten zonder dat hier maatregelen voor te nemen zijn.

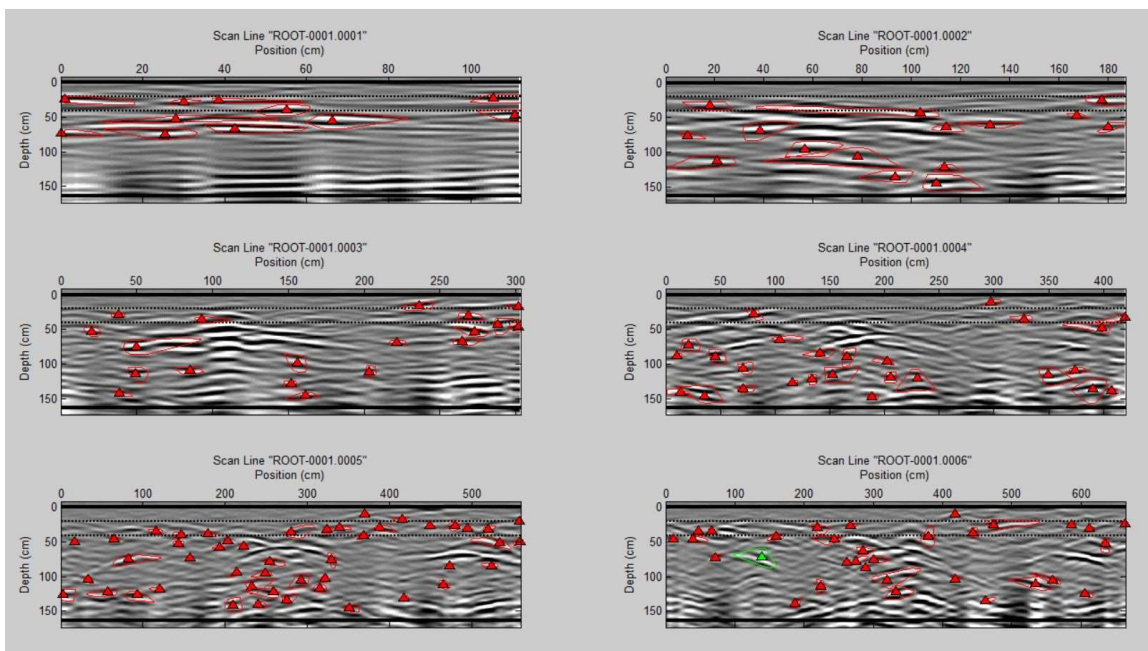
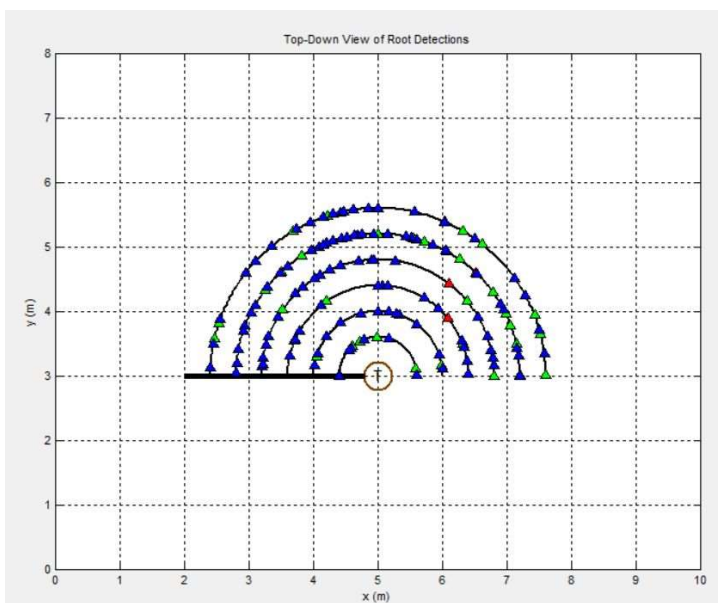
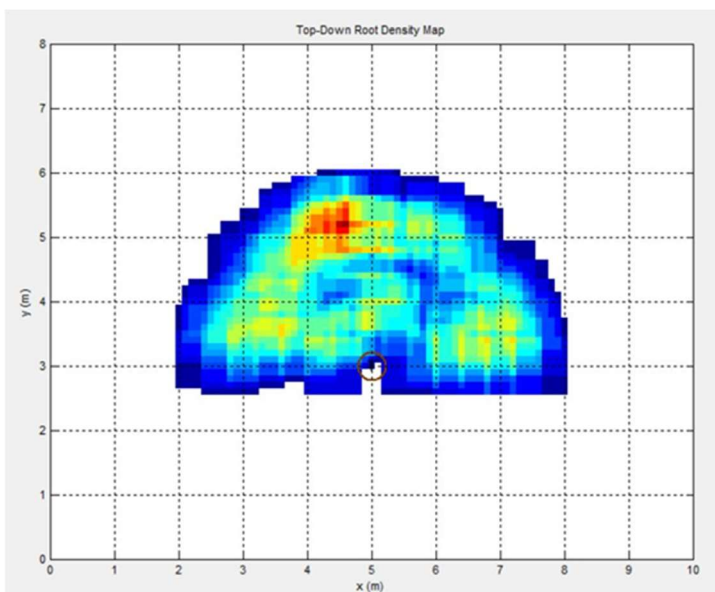
Figuur 1: De driehoekjes geven per lijn de detecties (wortels) aan welke zich tot een diepte bevinden van -180 cm onder het maaiveld bevinden. De verticale stippellijnen geven het centrale punt van de betreffende bomen aan.

Conclusie: Onregelmatig verdeelde beworteling. In de eerste lijn minder beworteling, meer naar buiten (vanaf lijn 1) meer beworteling maar nog steeds matig intensief. Beworteling loopt over kabels en leidingen.

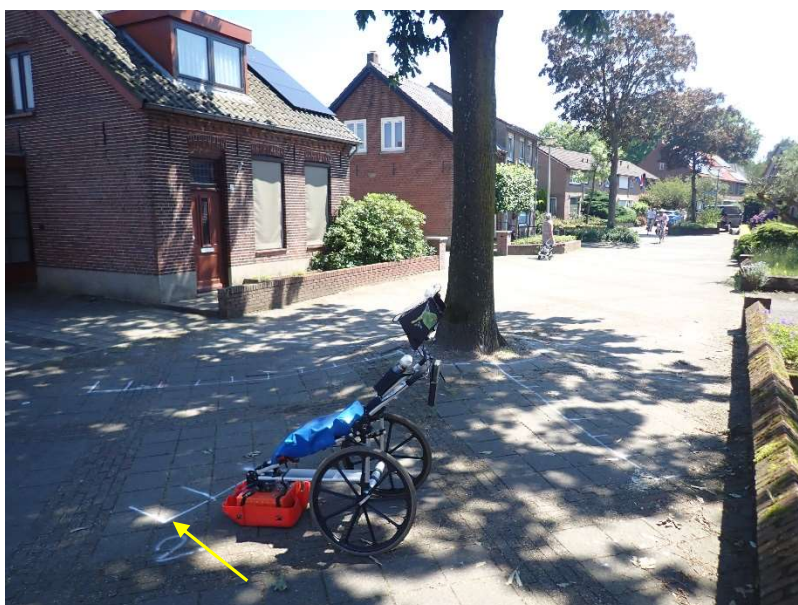
Deze moseik heeft een voldoende conditionele toestand, bladkleur, grootte en bezetting zijn voldoende. De stamvoet en stam evenals de kroon zijn van een goede structuur. Er zijn geen zichtbare gebreken waargenomen die een verhoogd risico hebben ten aanzien van de directe omgeving. Met uitzondering van wat kleine afgestorven takken. Deze boom staat op een locatie met een zeer hoge publieke druk. De actuele kwaliteit en toekomstverwachting is goed en in de huidige situatie >15 jaar. Deze Moseik is beeldbepalend en met betrekking tot het stadsklimaat zeer belangrijk. Het effect van de reconstructieve en rioolwerkzaamheden kan zeer ingrijpend zijn bij deze moseik. Zonder beschermingsmaatregelen en een werkplan zal deze moseik een verkorte levensverwachting krijgen van <5 jaar. Deze boom kan duurzaam behouden blijven waarbij de reconstructie kan bijdragen in het verbeteren van de groei- en standplaats.

Foto 4: File 2: overzicht van de gescande locatie. De gele pijl geeft de loopricting aan. De witte lijnen geven het looppatroon aan.

Conclusie en aanbeveling: De conditie en structuur van deze moseik zijn voldoende en goed. Deze boom staat in het midden van de rijbaan waardoor de gehele kroonprojectie verhard is en hierdoor het hemelwater wordt afgevoerd. De bodem is verdicht en arm in bodemleven. Min of meer alle nutsleidingen gaan door het wortelpakket. Het vervangen van kabels kan men middels gestuurd boren. Het vervangen van het riool zal middels sleuf methode moeten plaatsvinden. Alternatief kan zijn of het bestaande rioolgedeelte in het wortelpakket gerelined kan worden. Zo ja dan voorkomt men zeer veel wortelschade. Werkzaamheden onder de kroonprojectie zullen met klein materieel moeten worden uitgevoerd en onder toezicht van een bomenwacht. Graafwerkzaamheden zo mogelijk uitvoeren met alternatieve middelen zoals grond wegzuigen met een grondzuiger en airspade.

Bij voorkeur zou men de nieuwe verharding onder de kroonprojectie zwevend (zwevende constructie) kunnen maken zodat er een soort van maaiveld onder deze constructie aanwezig waarop men een humus laag kan aanbrengen en behouden om de groeiplaats aanzienlijk te verbeteren. Deze humus laag heeft een positieve invloed op de zuurstofverhouding in de bodem maar ook op het waterbergend vermogen en op deze locatie kan men ook het hemelwater deels laten infiltreren. Belangrijk is dat men zo min mogelijk schade aanbrengt aan het wortelbestand.

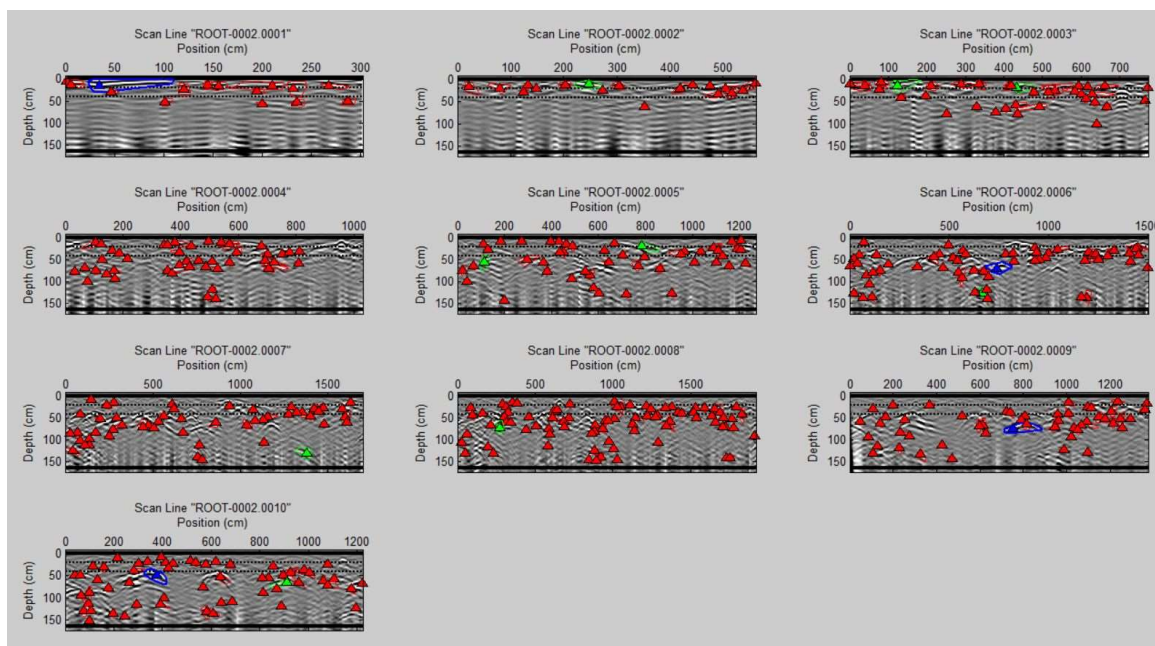
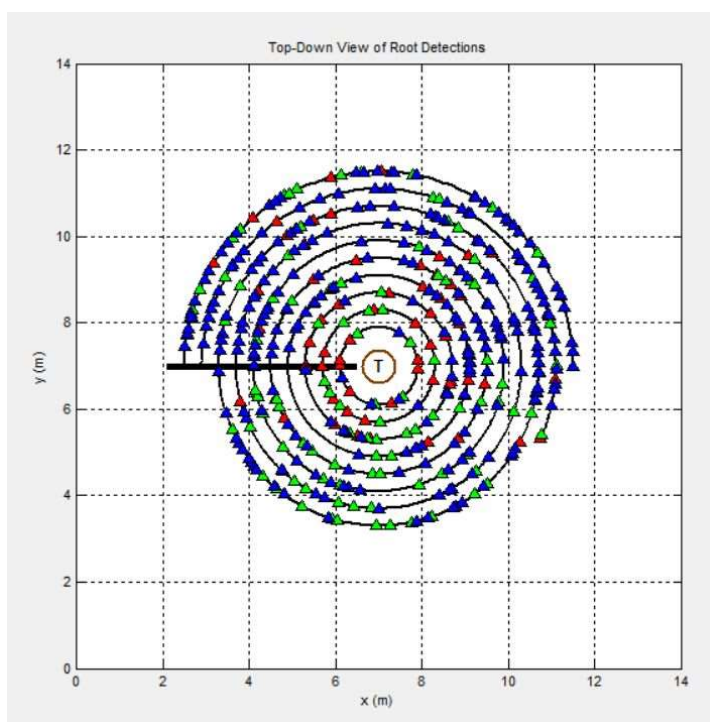
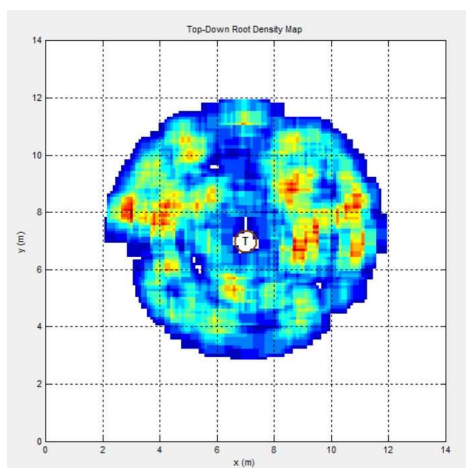
Figuur 1: De driehoekjes geven per lijn de detecties (wortels) aan welke zich tot een diepte bevinden van -180 cm onder het maaiveld bevinden. De verticale stippellijnen geven het centrale punt van de betreffende bomen aan.

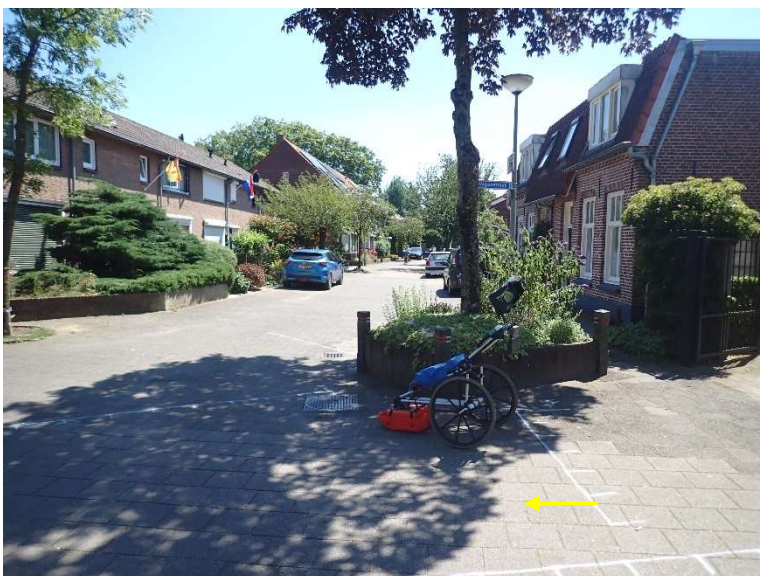
Deze gewone rode esdoorn staat in een verhoogde betonnen rand waardoor de boom een wat ruimere boomspiegel heeft en daardoor niet door het verkeer kan worden beschadigd. Het betreft nog een jonge boom met een actuele levensverwachting van > 15 jaar.

De conditie is voldoende en er zijn geen zichtbare gebreken waargenomen die een verhoogd risico hebben ten aanzien van de directe omgeving. De locatie van deze boom ten opzichte van de toekomstige grootte is goed en kan zich verder ontwikkelen.

Foto 2: File 3: overzicht van de gescande locatie. De gele pijl geeft de looprichting aan. De witte lijnen geven het looppatroon aan.

Conclusie en advies: De gewone rode esdoorn is een boom van de eerste grote, de verhoogde rand is goed voor bescherming maar niet groot genoeg om in de bewortelbare ruimte die deze boom nodig heeft te voorzien. Dit blijkt ook uit het radagram. Beworteling bevindt zich onder de bestrating tussen kabels en leidingen. Deze boom is nog vol in ontwikkeling en kan indien men de groeiplaats aanpast en verbeterd duurzaam behouden blijven. Met betrekking tot werkzaamheden is het van belang dat er geen beworteling beschadigd wordt. Verbeteren van de groeiplaats bestaat vooral voldoende doorwortelbare ruimte naar de toekomst en verbeteren van het bodemleven middels het aanbrengen van organisch materiaal in de bodem. Dit organisch materiaal bestaat uit uitgerijpt schimmeldominante humuscompost die men middels een beluchtingsmachine kan toebrengen. Vooraf dient wel een bodemmonster genomen te worden en geanalyseerd zodat het organisch materiaal met eventuele supplementen volledig kan afstemmen op de behoefte van de boom.

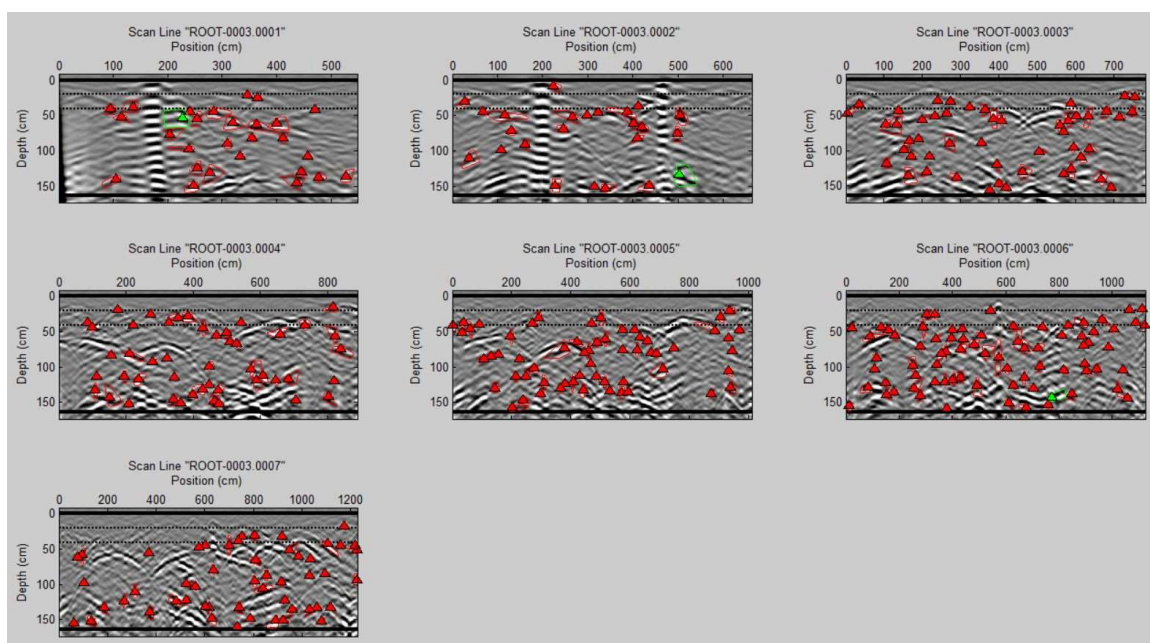
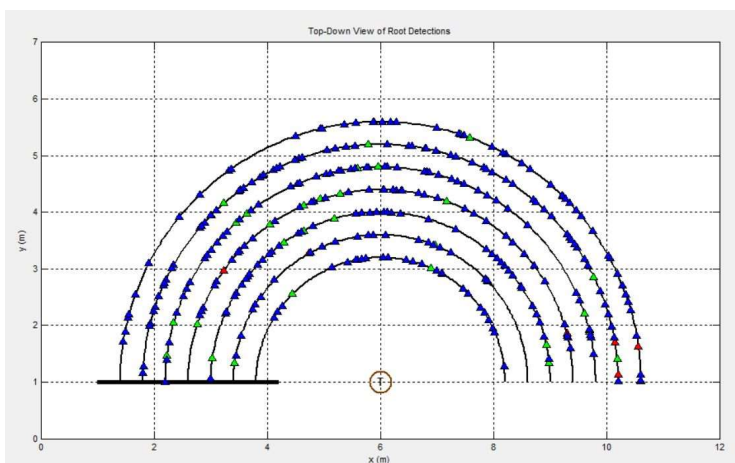
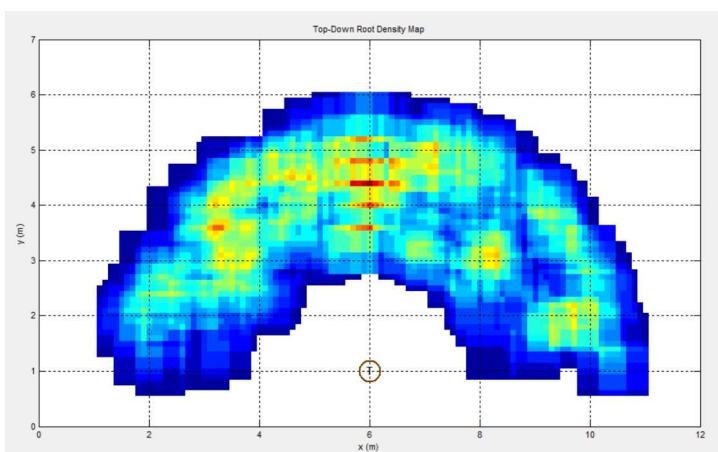
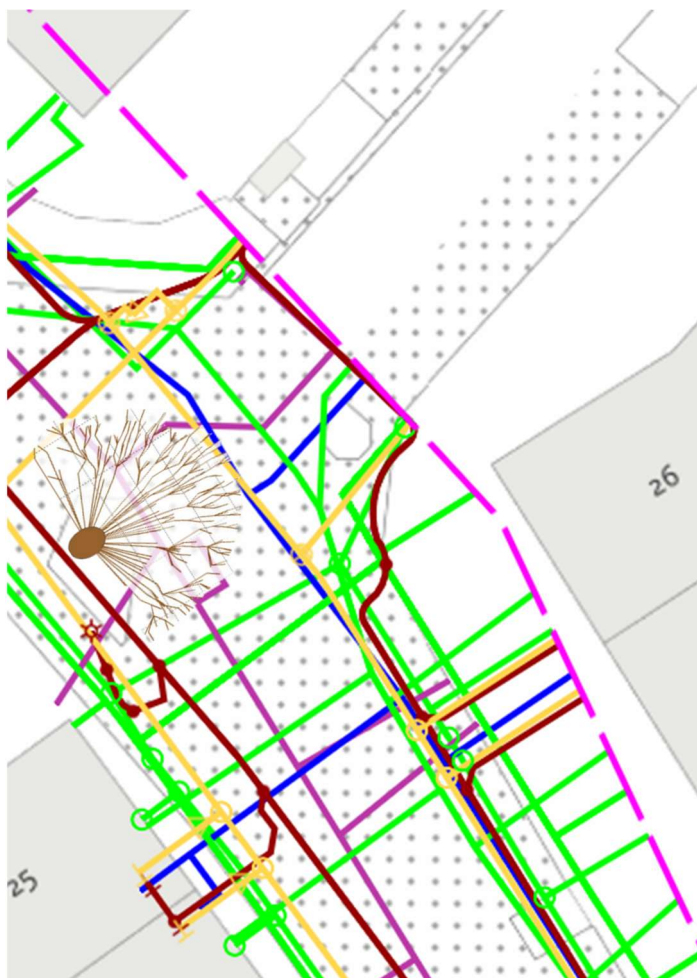
Figuur 1: De driehoekjes geven per lijn de detecties (wortels) aan welke zich tot een diepte bevinden van -180 cm onder het maaiveld bevinden. De verticale stippellijnen geven het centrale punt van de betreffende bomen aan.

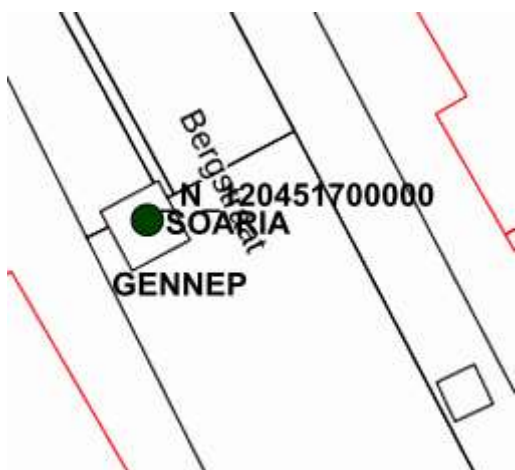
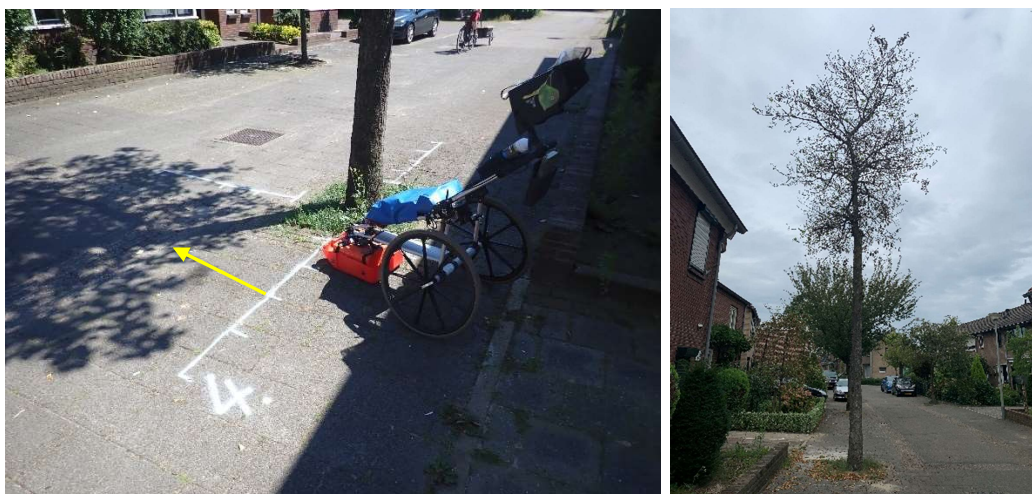
Ten tijde van het radar onderzoek stond deze boom in blad, conditie was net niet voldoende en bij het nalopen van gegevens is geconstateerd dat deze boom is afgestorven.

Foto 1 en 2: File 4, overzicht van de gescande locatie. De gele pijl geeft de looprichting aan. De witte lijnen geven het looppatroon aan.

Conclusie en advies: Boom is afgestorven en zal verwijderd moeten worden. worteldiagram is vergelijkbaar ten opzichte van dezelfde Boomsoort in soortgelijke omstandigheden.

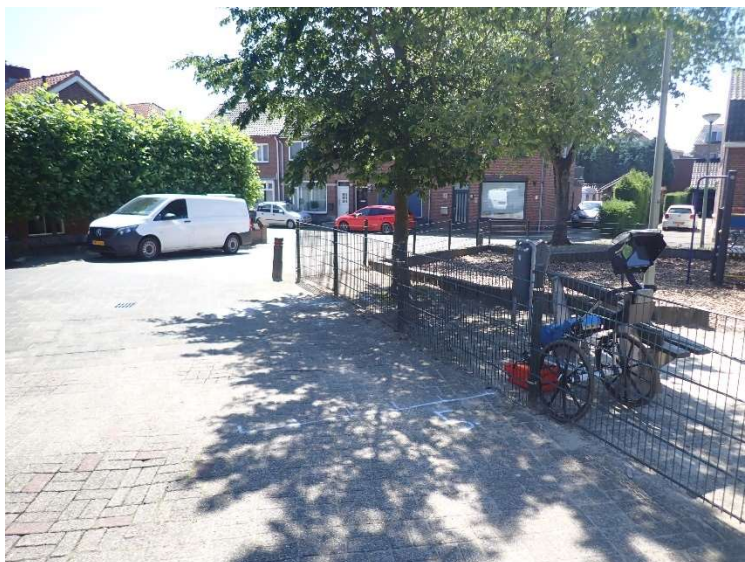
Jonge Haagbeuk met een matige conditie die in het verleden beter is geweest. De boom loopt niet achter in ontwikkeling. De conditionele toestand is verbeterbaar. De boom staat min of meer geheel in de verharding. Door deze onder de boom weg te halen en schimmeldominante humuscompost met daarop een dunne laag van max 3 cm dikte houtsnippers. Snippers alleen van verspreidporige boomsoorten.

Foto 1: File 5, overzicht van de gescande locatie. De gele pijl geeft de looprichting aan. De witte lijnen geven het looppatroon aan.

Onder de kroonprojectie werkzaamheden uitvoeren onder toezicht van een bomenwacht.

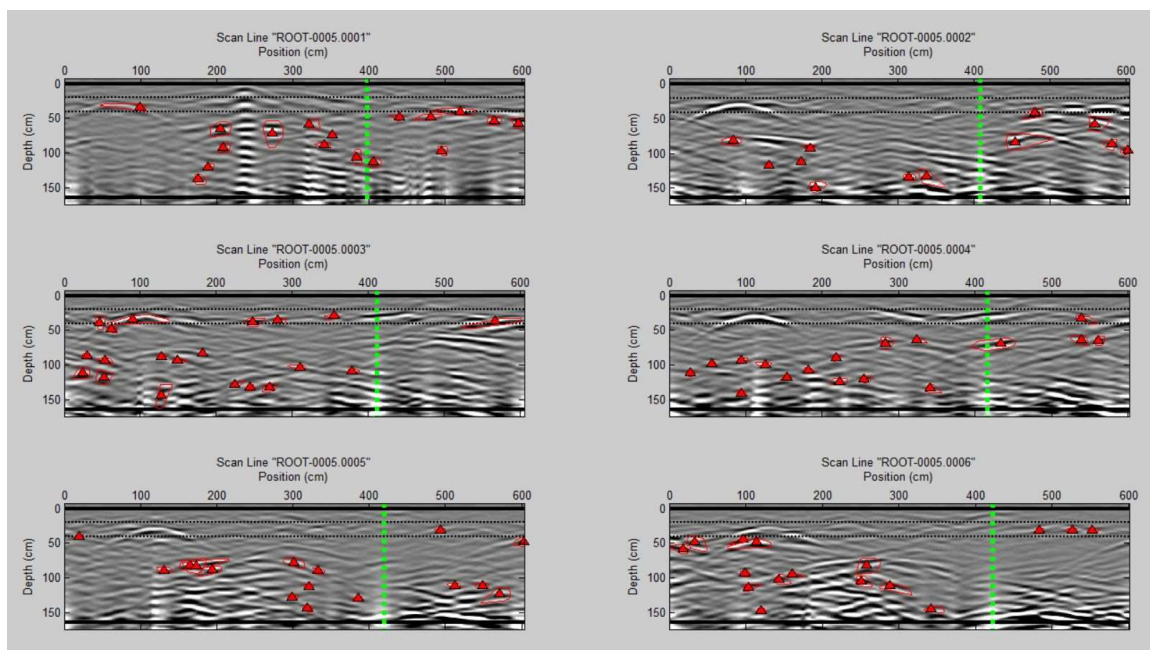
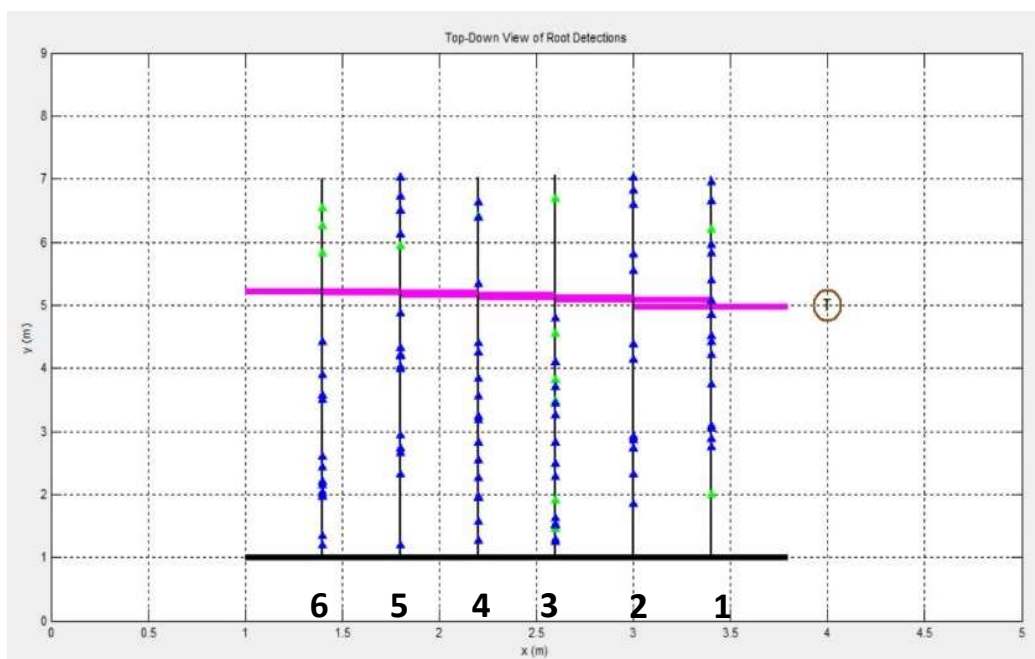
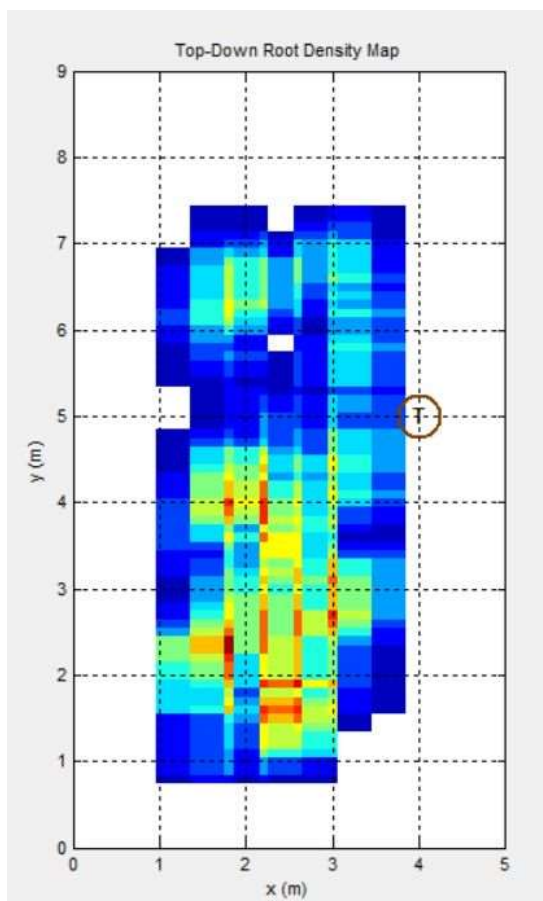
Figuur 1: De driehoekjes geven per lijn de detecties (wortels) aan welke zich tot een diepte bevinden van -180 cm onder het maaiveld bevinden. De verticale stippellijnen geven het centrale punt van de betreffende bomen aan.

Conclusie en advies: Zeer matige beworteling aangetroffen onregelmatig verdeeld over de gehele gemeten diepte tot -180 cm. Binnen de kroonprojectie geen graafwerkzaamheden zonder toezicht van een bomenwacht.

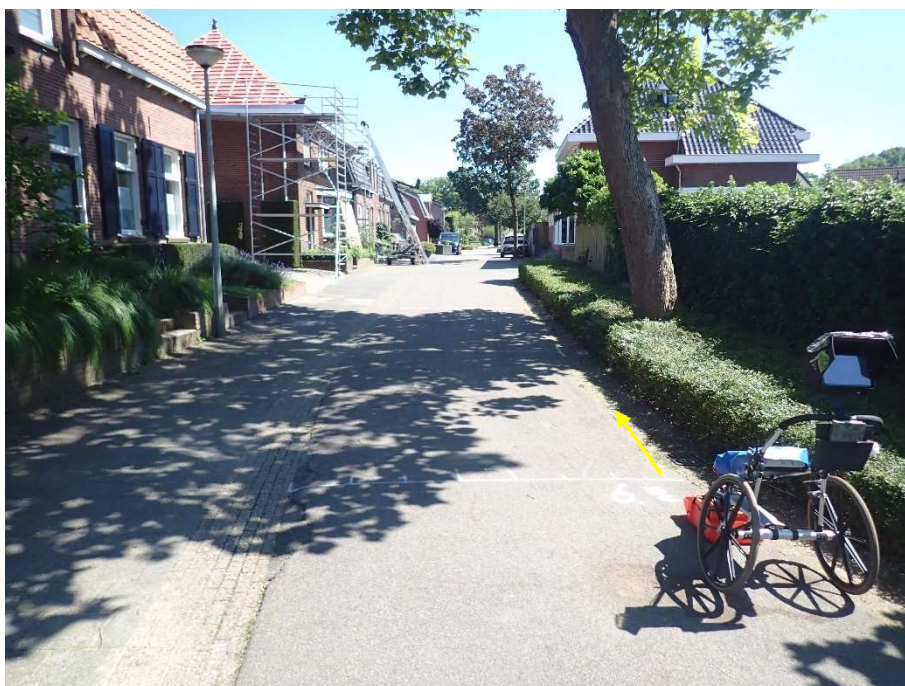
Deze *Catalpa* heeft een goede conditionele toestand en heeft de belangrijkste beworteling in de aanliggende tuin. Onder het wegdek bevinden zich geen kabels en leidingen die onder de kroonprojectie doorlopen. Voorzichtigheid is geboden tijdens graafwerkzaamheden. De *Catalpa* heeft een vlezige wortel die zeer kwetsbaar is. Werkzaamheden onder de kroonprojectie uitvoeren onder toezicht van een bomenwacht. Toekomstverwachting is goed en kan zo blijven mits men voorzichtig genoeg is met ondergrondse werkzaamheden onder de kroonprojectie.

Foto 2: File 6, overzicht van de gescande locatie. De gele pijl geeft de looprichting aan. De witte lijnen geven het looppatroon aan.

Conclusie en advies: Matige beworteling tot -125 cm onder het wegdek wat gunstig is ten aanzien van werkzaamheden ondergronds. Het is noodzakelijk voorzichtig ondergrondse werkzaamheden uit te voeren. Catalpa heeft een vlezige wortel die snel wordt beschadigd. Werkzaamheden in de bodem niet uitvoeren zonder toezicht van een bomenwacht.

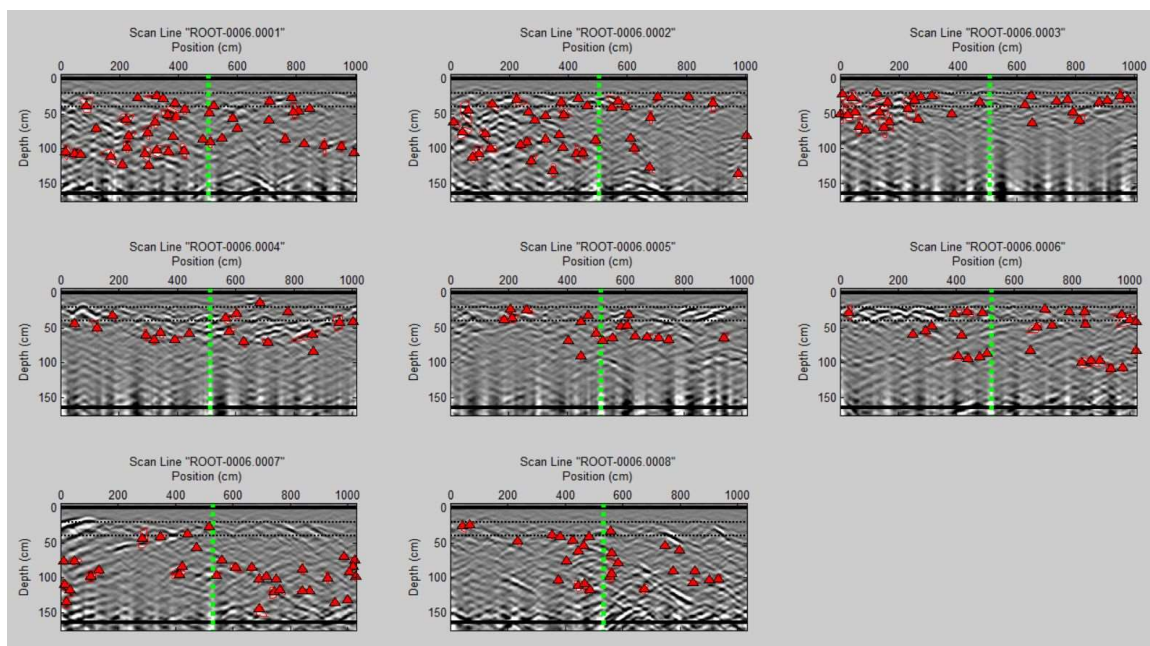
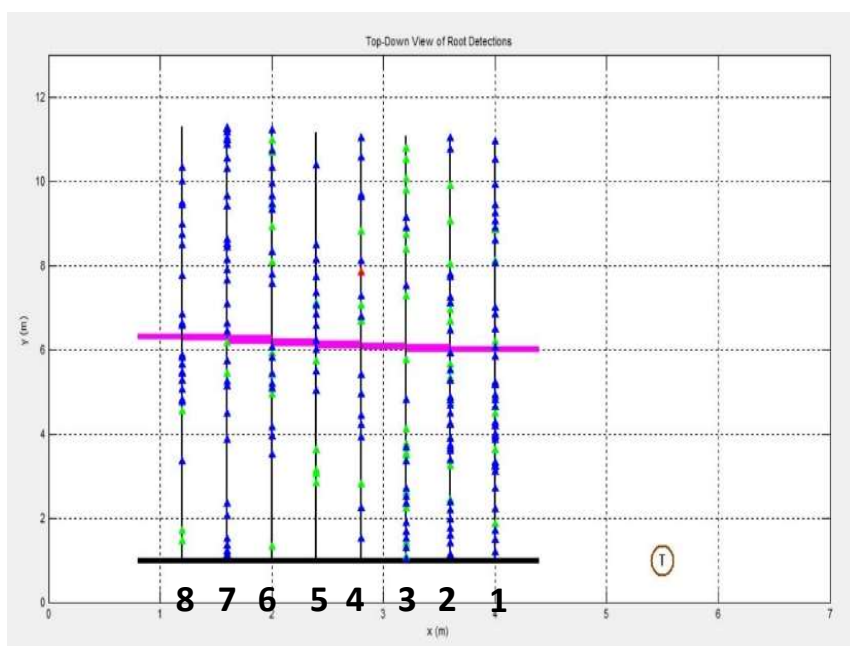
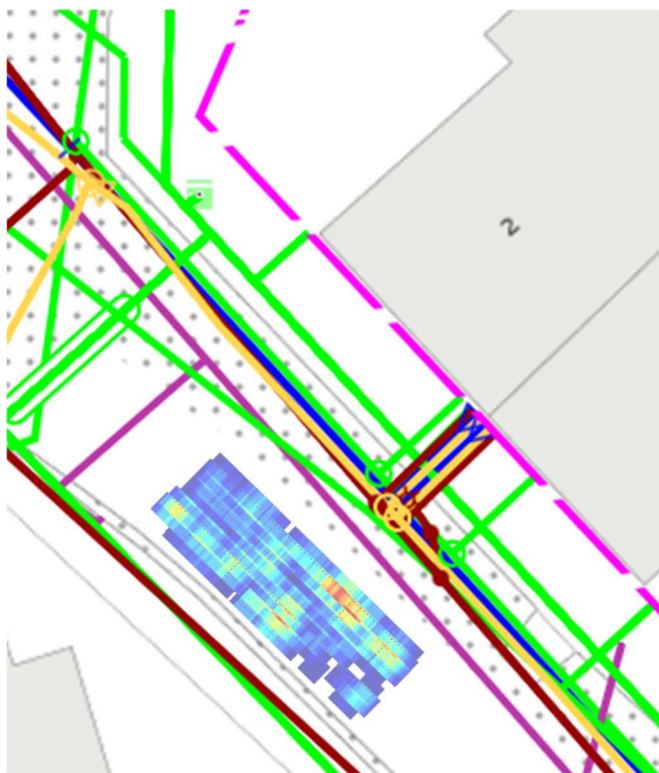
Figuur 1: De driehoekjes geven per lijn de detecties (wortels) aan welke zich tot een diepte bevinden van -80 cm onder het maaiveld bevinden. De verticale stippellijnen geven het centrale punt van de betreffende bomen aan.

Figuur 3: weergave van de intensiteit van de beworteling. Hoe roder des te meer beworteling, de lichte plekken geven aan dat daar geen beworteling is waargenomen. Afstanden van de X en Y as zijn in meters. De intensiteit is geprojecteerd op de klikmelding, er zijn geen kabels en leidingen onder de het wegdek van de kroonprojectie.

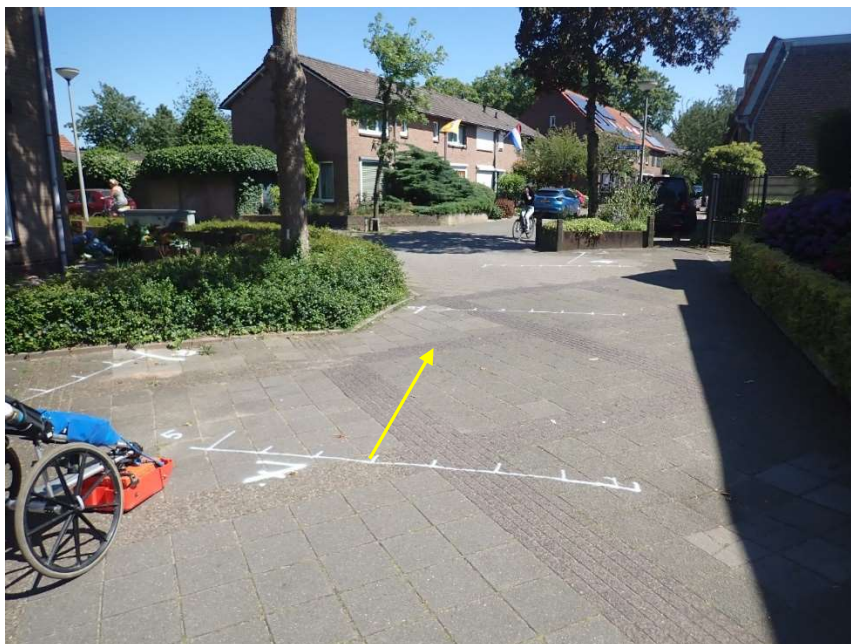
Deze gewone rode esdoorn staat in een plantvak met wat hogere heesters zodat de boom veilig staat ten opzichte van schade door het verkeer. Tevens daardoor een wat ruimere boomspegel. Het betreft nog een jonge boom met een actuele levensverwachting van > 15 jaar. De conditie is voldoende en er zijn geen zichtbare gebreken waargenomen die een verhoogd risico hebben ten aanzien van de directe omgeving. De locatie van deze boom ten opzichte van de toekomstige grootte is goed en kan zich verder ontwikkelen.

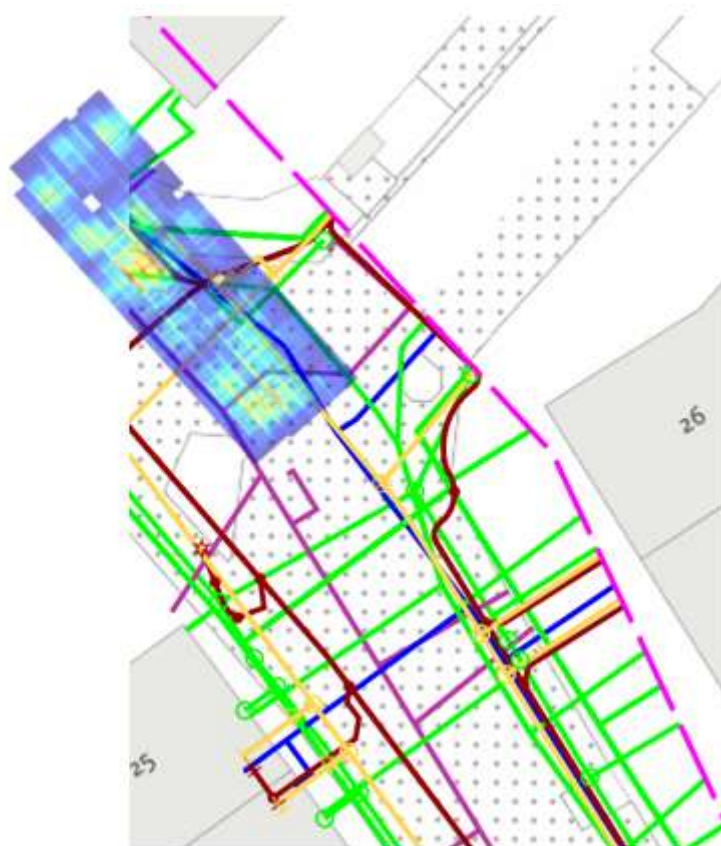
Figuur 3: wortelintensiteit geprojecteerd op de digitale ondergrond van de locatie van de boom. Hoe roder des te meer beworteling, de lichte plekken geven aan dat daar geen beworteling is waargenomen.

Conclusie en advies: De gewone rode esdoorn is een boom van de eerste grote, de verhoogde rand is goed voor bescherming maar niet groot genoeg om in de bewortelbare ruimte die deze boom nodig heeft te voorzien. Dit blijkt ook uit het radagram. Beworteling bevindt zich onder de bestrating tussen kabels en leidingen. Deze boom is nog vol in ontwikkeling en kan indien men de groeiplaats aanpast en verbeterd duurzaam behouden blijven. Met betrekking tot werkzaamheden is het van belang dat er geen beworteling beschadigd wordt. Verbeteren van de groeiplaats bestaat vooral voldoende doorwortelbare ruimte naar de toekomst en verbeteren van het bodemleven middels het aanbrengen van organisch materiaal in de bodem. Dit organisch materiaal bestaat uit uitgerijpt schimmeldominante humuscompost die men middels een beluchtingsmachine kan toebrengen. Vooraf dient wel een bodemmonster genomen te worden en geanalyseerd zodat het organisch materiaal met eventuele supplementen volledig kan afstemmen op de behoefte van de boom.

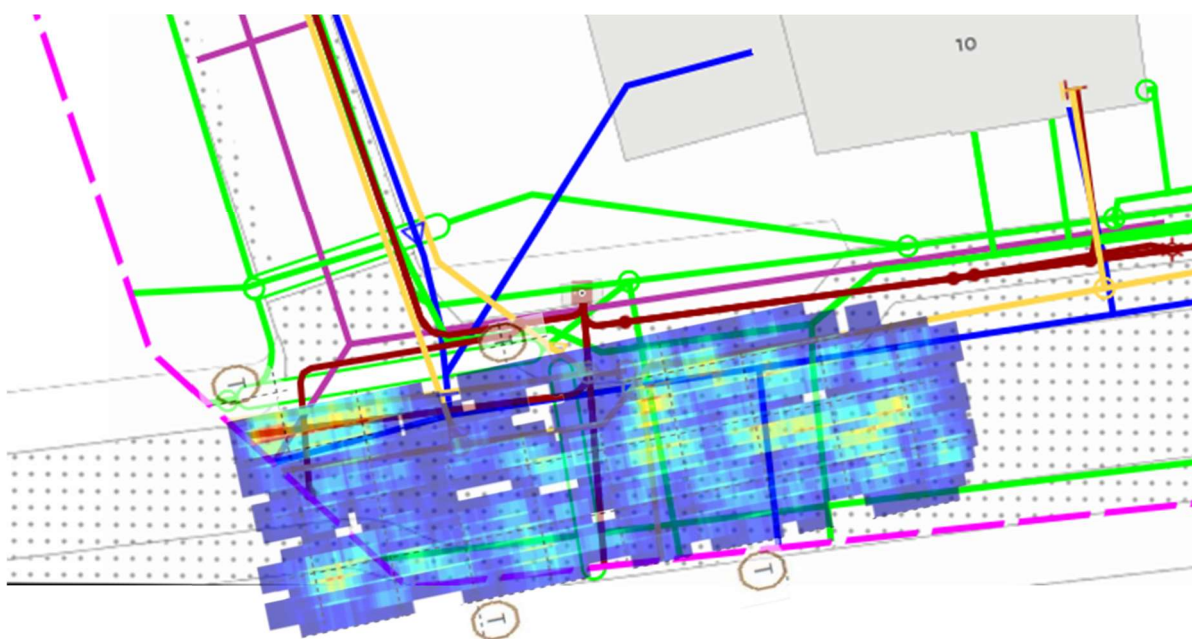
Figuur 3: wortelintensiteit geprojecteerd op de digitale ondergrond (klikmelding) van de locatie van de boom. Hoe roder des te meer beworteling, de lichte plekken geven aan dat daar geen beworteling is waargenomen.

Conclusie en advies: Intensieve beworteling, onregelmatig verdeeld over de gehele gemeten diepte tot -180 cm. Dit vraagt om zorgvuldig te werk te gaan om zoveel als mogelijk beschadigingen te voorkomen. Werkzaamheden onder de kroonprojectie onder toezicht van een bomenwacht en met het ontwerp wordt geadviseerd om rekening te houden met de verschillende groottes van de stamvoeten en dat de grootte alleen maar toeneemt.

Ondergronds is er een conflict tussen de nutsvoorzieningen en beworteling. Deze is vrij intensief. Ook hier wordt geadviseerd om te beoordelen of de oude riolering gerelined kan worden. Is dit niet mogelijk dan wordt geadviseerd graafwerkzaamheden zoveel als mogelijk met een zuigwagen uit te voeren om wortelschade te voorkomen. Dit onder toezicht van een bomenwacht. Deze bomenwacht kan ook bepalen of het mogelijk is andere technieken in te zetten op locaties waar minder beworteling aanwezig is.

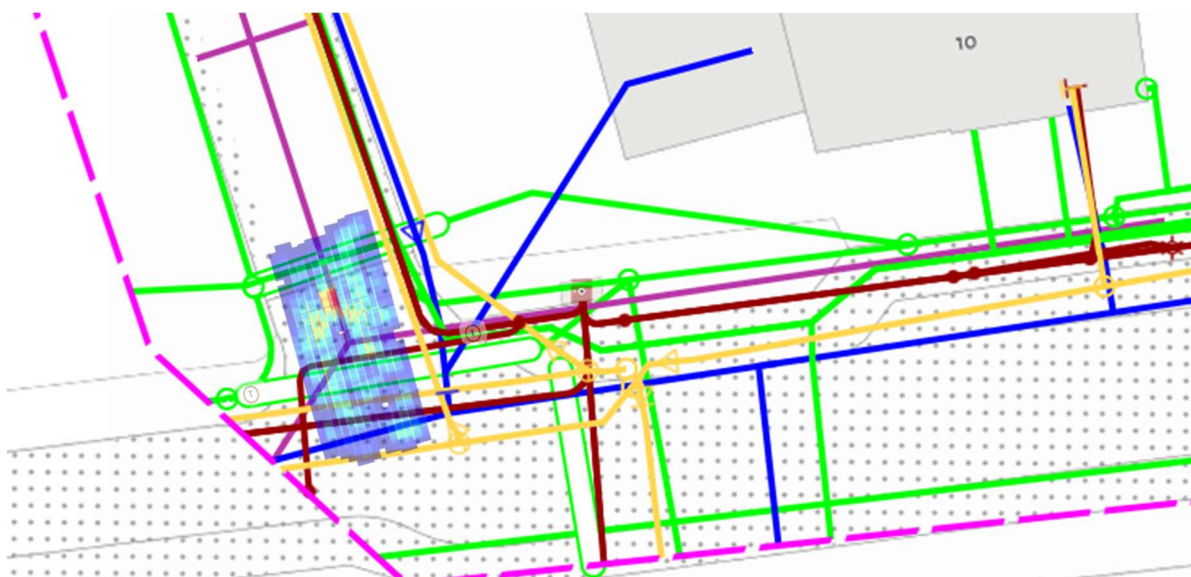
Figuur 3: weergave van de intensiteit van de beworteling. Hoe roder des te meer beworteling, de lichte plekken geven aan dat daar geen beworteling is waargenomen. Afstanden van de X en Y as zijn in meters. Geprojecteerd op de klikmelding.

Conclusie en advies: Intensieve beworteling, onregelmatig verdeeld over de gehele gemeten diepte tot -180 cm. Dit vraagt om zorgvuldig te werk te gaan om zoveel als mogelijk beschadigingen te voorkomen. Werkzaamheden onder de kroonprojectie onder toezicht van een bomenwacht en met het ontwerp wordt geadviseerd om rekening te houden met de verschillende groottes van de stamvoeten en dat de grootte alleen maar toeneemt.

Ondergronds is er een conflict tussen de nuts voorzieningen en beworteling. Deze is vrij intensief. Ook hier wordt geadviseerd om te beoordelen of de oude riolering gerelined kan worden.

Is dit niet mogelijk dan wordt geadviseerd graafwerkzaamheden zoveel als mogelijk met een zuigwagen uit te voeren om wortelschade te voorkomen. Dit onder toezicht van een bomenwacht. Deze bomenwacht kan ook bepalen of het mogelijk is andere technieken in te zetten op locaties waar minder beworteling aanwezig is.

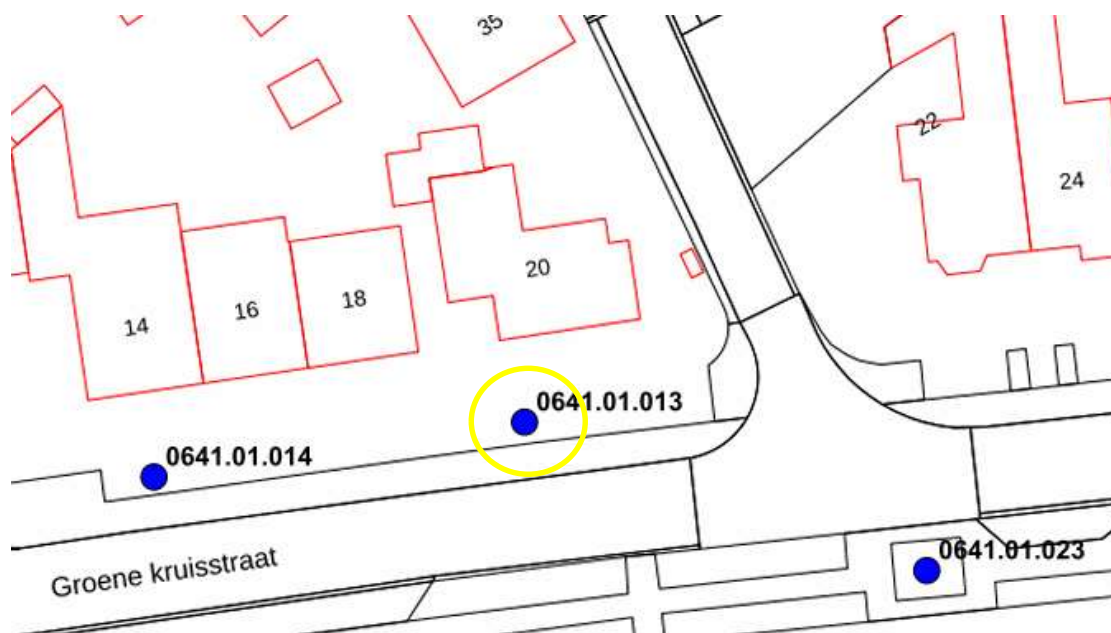
Figuur 11: locatie betreffende boom geel omcirkeld.

Amerikaanse eik 0641.01.013 dient geveld te worden hierop is een aantasting waargenomen van de dikrandtonderzwam (*Ganoderma adspersum*). Dit is een witrotveroorzaker die met name de ondergrondse delen aantast en verteerd. Daar de Amerikaanse eik een slechte afgrendelaar is tegen deze aantasting kan het verloop van houtafbraak snel verlopen. Het proces is onomkeerbaar en het risico ten aanzien van windworp neemt met de tijd toe.
